## ***Serpula lacrymans*, un agente que puede destruir casas y construcciones.**

Rodrigo Cruz Choappa.1

1. Centro de diagnóstico e investigación de enfermedades infecciosas (CDIEI). Universidad de Valparaíso. Doi:10.22370/bolmicol.2022.37.1.3301
-

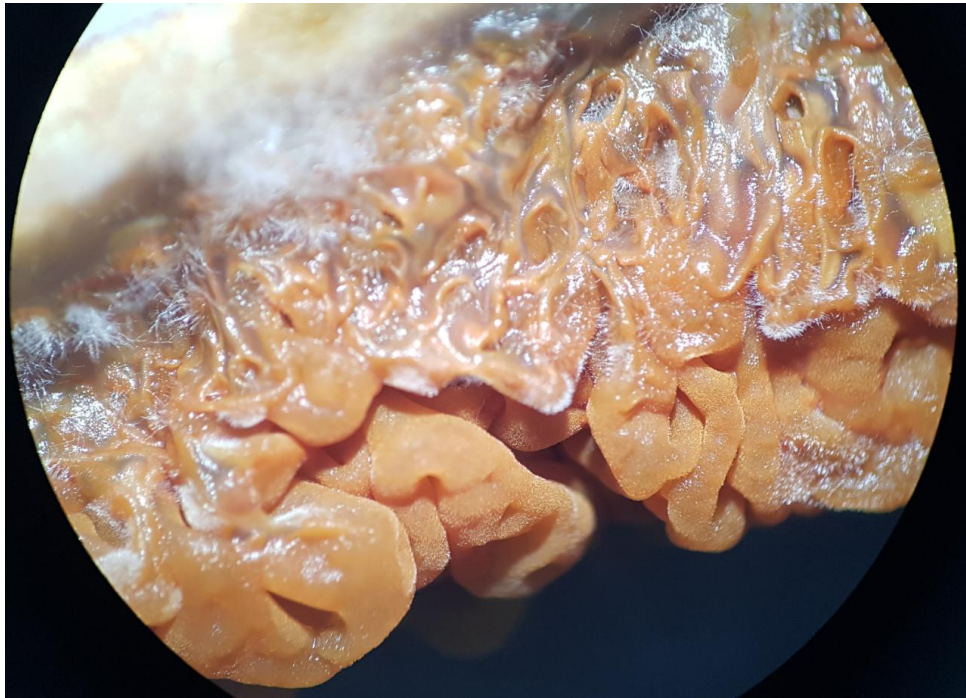
**Imagen 1.** Se observa el carpóforo de color amarillo ocre intenso creciendo sobre el piso de madera de una casa en Valparaíso.

*S.lacrymans* un basidiomiceto del orden boletales que posee un carpóforo sésil, con forma de costra carnosa, espesa y esponjosa, con rugosidades abultadas. De color amarillo-herrumbroso (**imagen 1**), margen blanco cuando joven y tonalidades oliváceas con el transcurso de las semanas. Esporas lisas, elípticas, de color ocre intenso. No es una especie comestible (2,3).
